Aktionsprogramm Umwelt und Gesundheit Nordrhein-Westfalen.

Leitfaden Gesundheitsbewusst modernisieren. Wohngebäude von 1950 bis 1975.

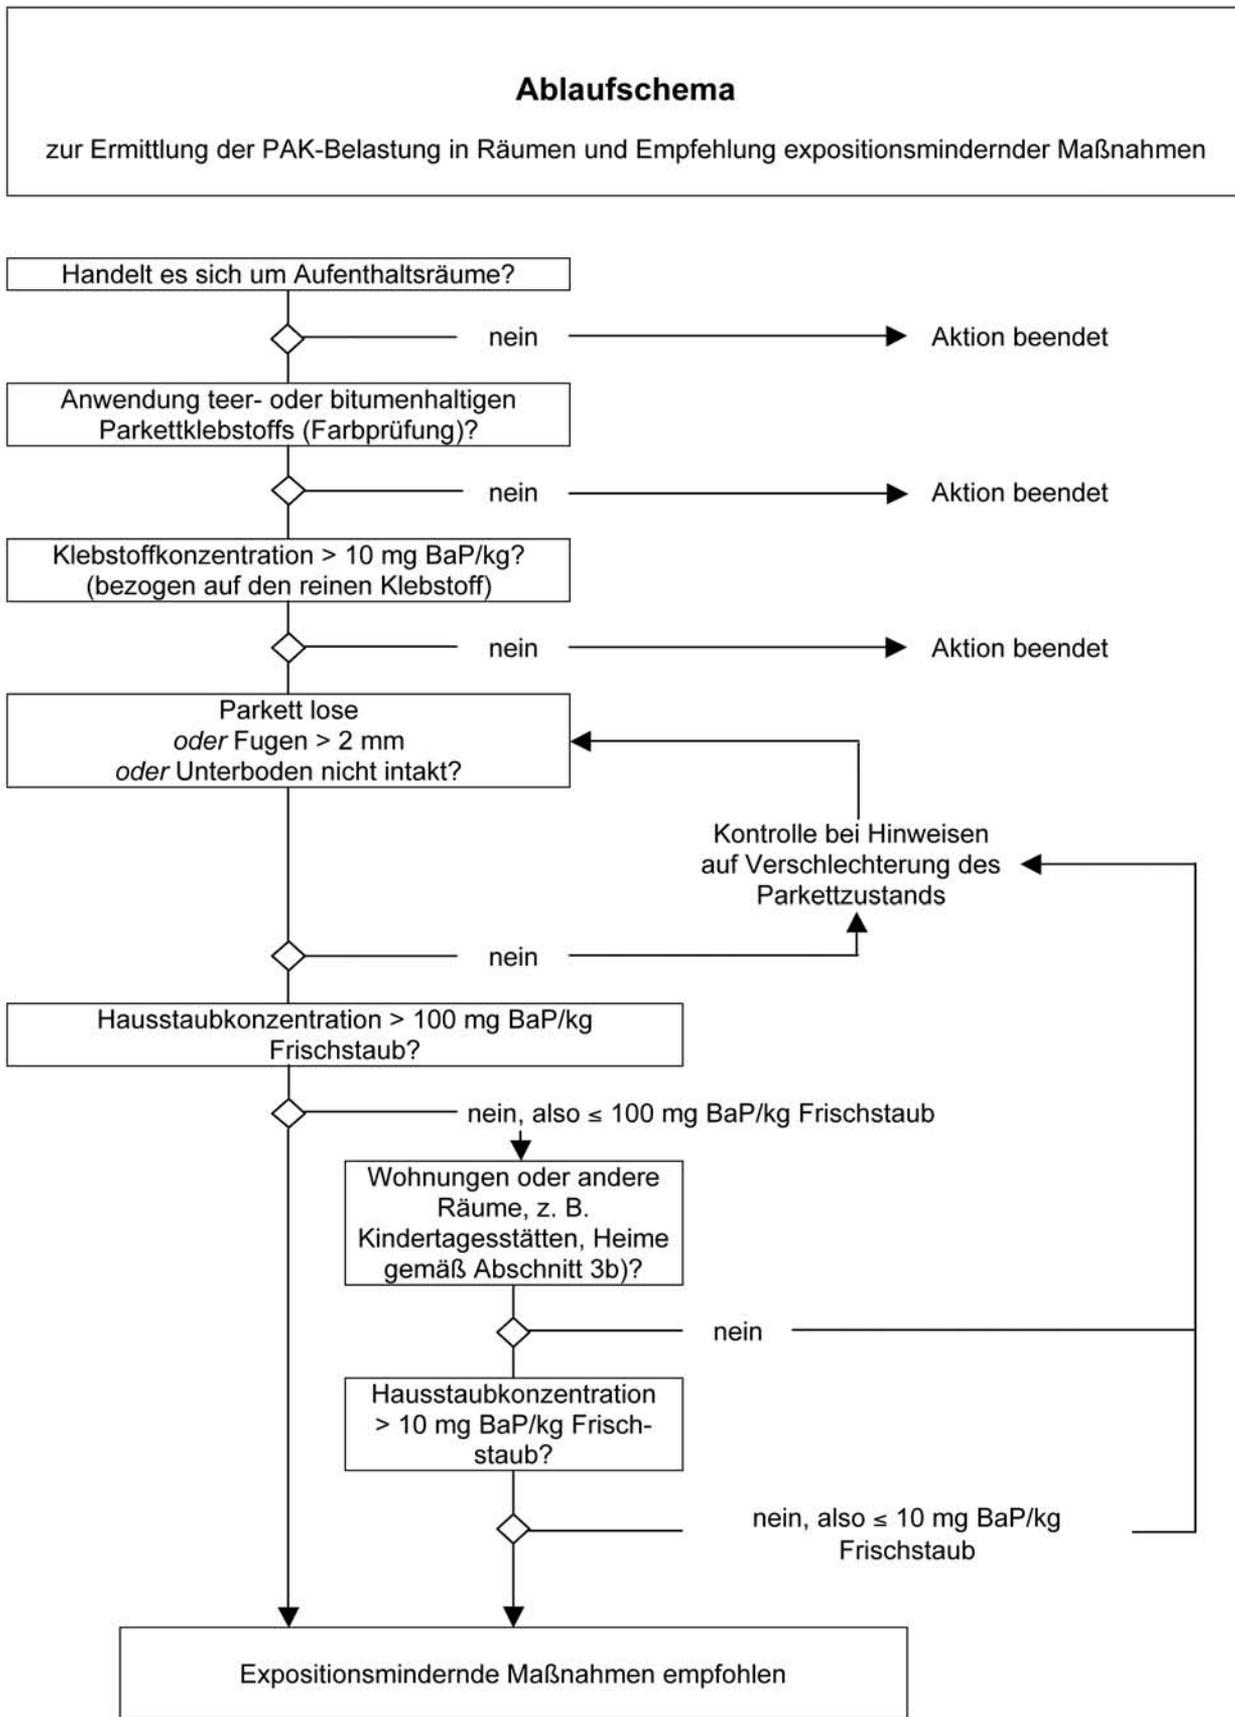
**Tabelle 5.3.1.1.2-1: Ablaufschema zur Ermittlung der PAK-Belastung in Räumen und Empfehlung expositionsmin-
dernder Maßnahmen**

Bei **BaP-Gehalten über 10 mg BaP/kg Klebstoff** (bezogen auf den reinen Klebstoff) sollte der Parkettzustand in die weitere Beurteilung einbezogen werden. Denn dieses Analyseergebnis bedeutet nicht automatisch, dass ein Gesundheitsrisiko besteht. Vielmehr muss als Nächstes geprüft werden, ob mit einem relevanten Eintritt von PAK in den Wohnraum zu rechnen ist.

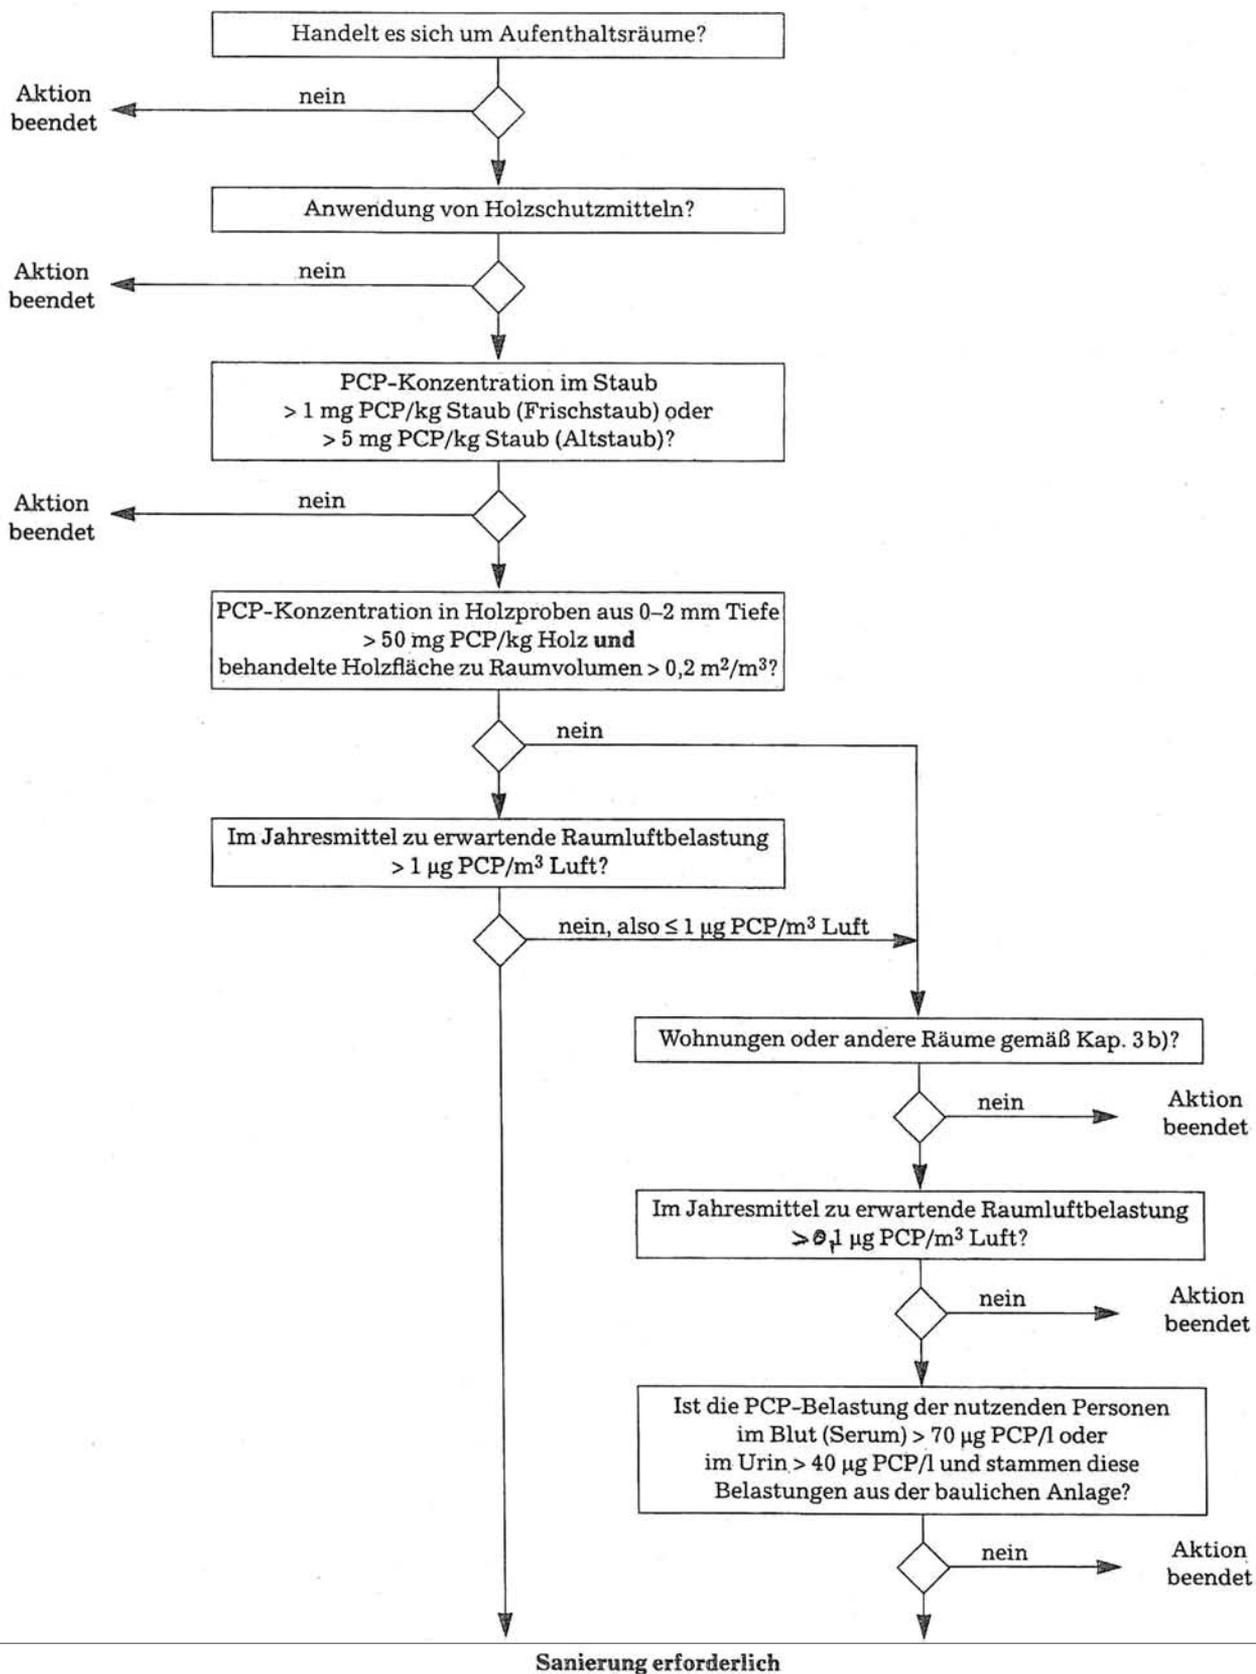
Ablaufschema zur Ermittlung der Sanierungsnotwendigkeit

Gemäß „Ablaufschema zur Ermittlung der Sanierungsnotwendigkeit“ nach PCP-Richtlinie zeigen Gehalte von mehr als 1 mg PCP/kg Frischstaub bzw. mehr als 5 mg PCP/kg Altstaub eine Behandlung von Holz mit einem PCP-haltigen Holzschutzmittel an.

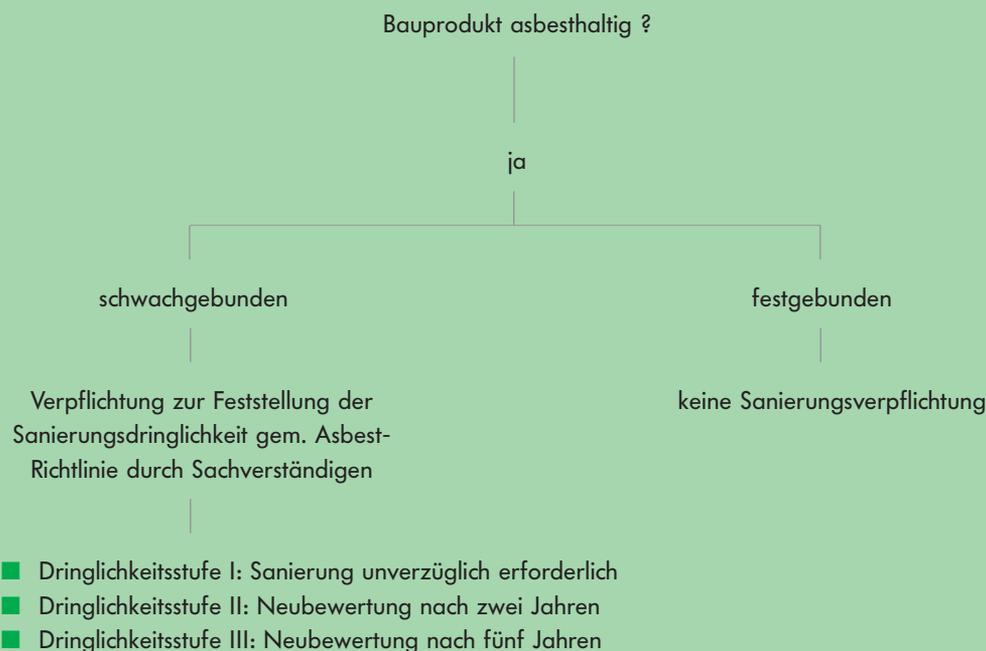
Tabelle 8.2.1.4.1: Ablaufschema bei Verdacht auf asbesthaltige Bauprodukte
